RELATÓRIO DE ENSAIO Nº ELA/L- 273.111/2/A/COMPLEMENTAR/16

MANTA ELASTRYN

ENSAIOS DIVERSOS

INTERESSADO: PLASTRYN S/A. INDÚSTRIA E COMÉRCIO

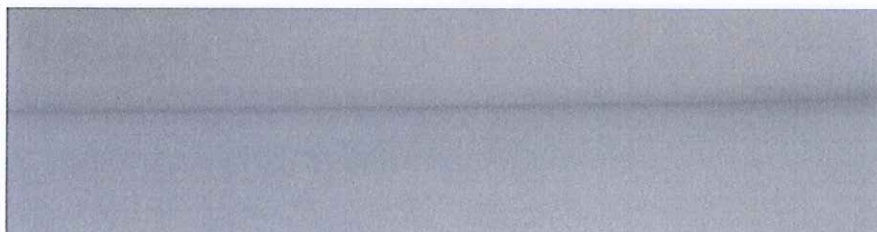
Foto 1– Amostra de ensaio

01 (uma) amostra, identificada pelo interessado como manta Elastryn para impermeabilização, entregue no laboratório pelo mesmo em 10/02/2016, com as seguintes informações fornecidas pelo interessado.

- Espessura nominal: 3,0 mm

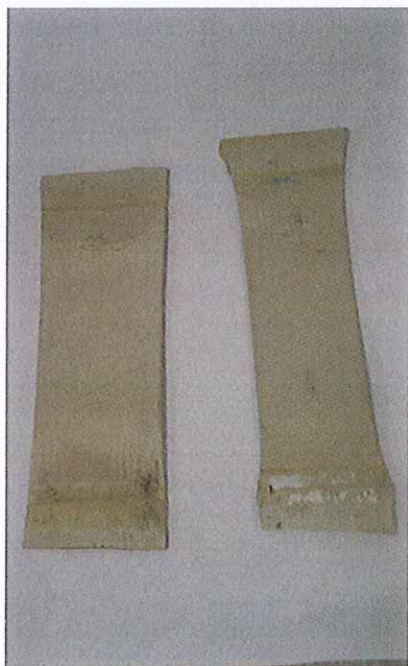
Foto 5 – Amostra durante ensaio de 2000 horas

ENSAIO	PERIODO	VALOR ENCONTRADO
Ocorrência de modificações visuais (bolhas, escorrimento, gretamento, separação dos constituintes, deslocamento ou delaminação)	400 horas	Alteração da cor e deformação
	1000 horas	Alteração da cor e deformação
	1500 horas	Alteração da cor e deformação
	2000 horas	Alteração da cor e deformação
	3000 horas	Alteração da cor, deformação e surgimento de bolhas
